AVALIAÇÃO DA ACESSIBILIDADE DO TRECHO SUPERIOR DO CORREDOR DO QUADRANTE 1 DA CIDADE DE TAQUARITINGA-SP

ASSESSMENT OF THE ACCESSIBILITY OF THE UPPER SECTION OF THE QUADRANT 1 CORRIDOR IN THE CITY OF TAQUARITINGA-SP

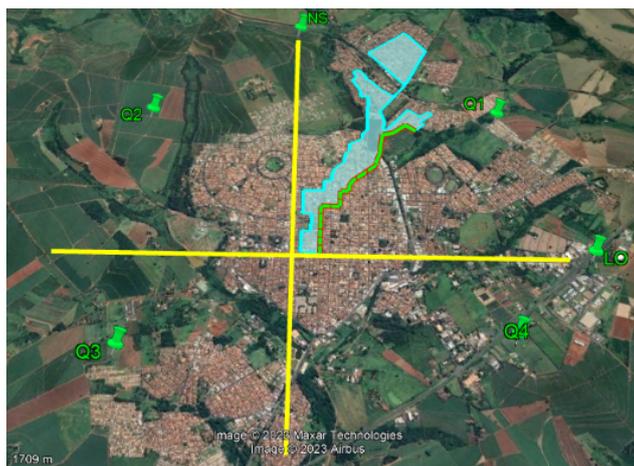
Figura 1. Mapa do corredor 1 da área urbana da cidade de Taquaritinga detalhado os quadrantes da cidade.

Fonte: Elaborado pelos autores (2023). Em amarelo: Transectos norte-sul e leste-oeste. Linhas contínuas em verde: representa o corredor de acessibilidade do quadrante 1 da cidade de Taquaritinga – SP; Q1, Q2, Q3 e Q4: respectivos quadrantes da cidade.

Para começar a demarcação da área foi necessário dividir em 4 quadrantes, pontuados pelas letras Q1, Q2, Q3, Q4, com linhas norte-sul e Leste-Oeste, formando um ângulo reto (Figura 2). Para efetuar a execução dessa prática foi utilizada a ferramenta na aba superior que se chama “caminho”. Posteriormente, foi utilizada a ferramenta “marcador” para identificar os quadrantes do município em área central. E na demarcação da área de mapeamento da acessibilidade foi utilizado a ferramenta “polígono”, cuja função é medir com precisão o perímetro e área, e para a construção de traçados retos ou sinuosos, utilizando a ferramenta “caminho” e com isso manualmente foi elaborado o mapa pelos quadrantes.

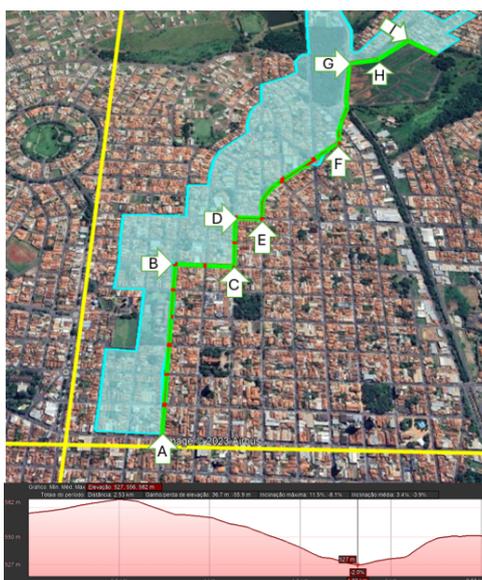
Figura 3. Corredores longitudinais da área urbana da cidade de Taquaritinga-SP.

O quadrante Q1 do corredor 1 é formado por uma distância de 2,52 km e cerca de 23 cruzamentos entre as vias públicas nesse trecho. O ponto mais alto dentre os corredores é de 588 metros acima do nível do mar (Figura 3, seta ponto A), já o ponto mais baixo é de 527 metros considerando o nível do mar (Figura 3, seta ponto F). Com uma inclinação média variando de 3,4% a 3,9% para a área de estudos demarcada em verde.

Fonte: Elaborado pelos autores (2023); Em verde: trecho avaliado neste estudo

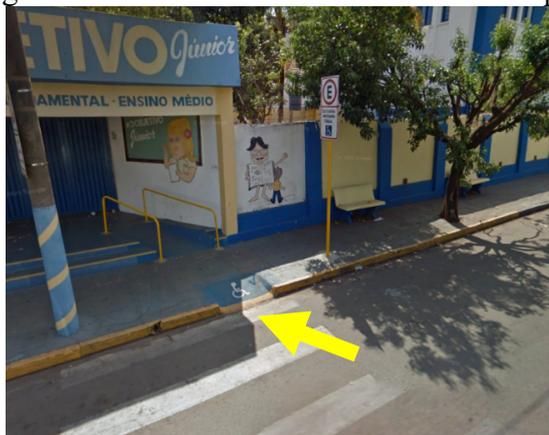
Figura 4. Corredores longitudinais da área urbana da cidade de Taquaritinga-SP

Ao analisar a Figura 4, vê-se que a qualidade dos espaços pedonais na região que representa a parte central (Seta amarela. Figura 4) do trecho sob a análise pode ser considerada boa de infraestrutura, tendo em vista que é uma rampa com sinalização, devidamente pintada e com material muito bom, mas com uma largura muito estreita.

Fonte: Elaborado pelos autores (2023). Seta amarela indica rua São José a presença de rampa de acessibilidade, mas fora das normas.

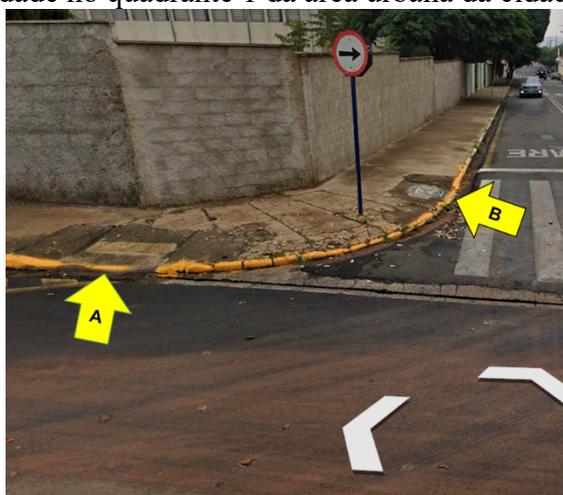
Figura 5. Detalhes de via pública de alta circulação de pedestre e veículos no trecho superior no corredor de acessibilidade no quadrante 1 da área urbana da cidade de Taquaritinga-SP

Já na Figura 5 é visto que a instituição de ensino estadual apresenta em sua esquina a presença de duas rampas, na rua Major Calderazo (Seta A) com a rua Mario R. Lapenta (Seta B). A qualidade desse espaço pedonal na região central do percurso (Seta A e B da Figura 5), do trecho sob a análise é boa, tendo como base as rampas não têm sinalização, uma apresenta piso tátil (Seta A) e a outra (Seta B) apresentam certas imperfeições que dificultam a acessibilidade das pessoas perclusas, mesmo que estejam pintadas ou com piso tátil.

Fonte: Elaborado pelos autores (2023); A Seta amarela A indica rua Major Calderazo; A Seta amarela B indica rua Mario R. Lapenta na cidade de Taquaritinga — SP.

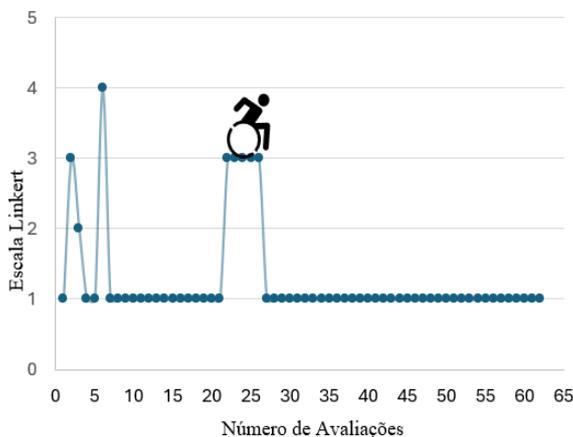
Gráfico 1. Determinação da qualidade das rampas de acessibilidade no trecho tal do quadrante 1 da cidade de Taquaritinga-SP

Observa-se no Gráfico 1, obedecendo à escala Likert que o número de avaliações das observações efetuadas durante o estudo da área pedonal no Q1 foram consideradas péssimas.

Fonte: Elaborado pelos autores (2023). Neste trecho de estudo na Escala Likert indica: 0 – Péssimas; 2-Regular; 3-boa; 4- Muito boa; 5-Excelente.

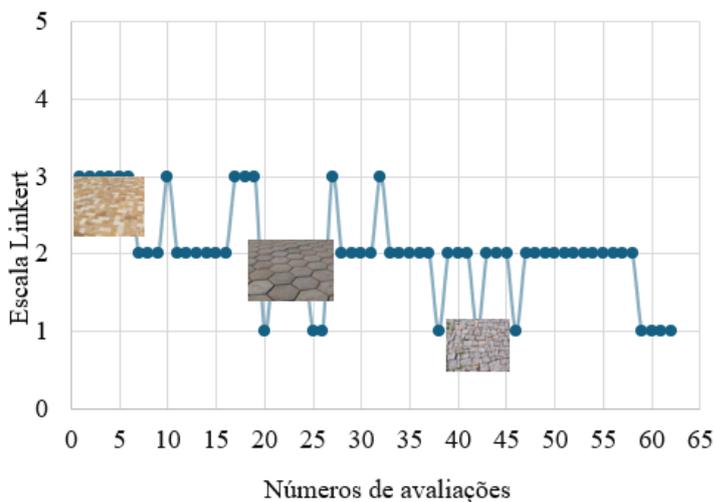
Gráfico 2. Tipos de materiais avaliados nos espaços pedonais do trecho do quadrante 1 tal da cidade de Taquaritinga-SP

Observa-se no Gráfico 2 os resultados dos tipos de materiais presentes nos espaços pedonais do trecho do Q1 na área delimitada, onde a maioria dos resultados são regulares.

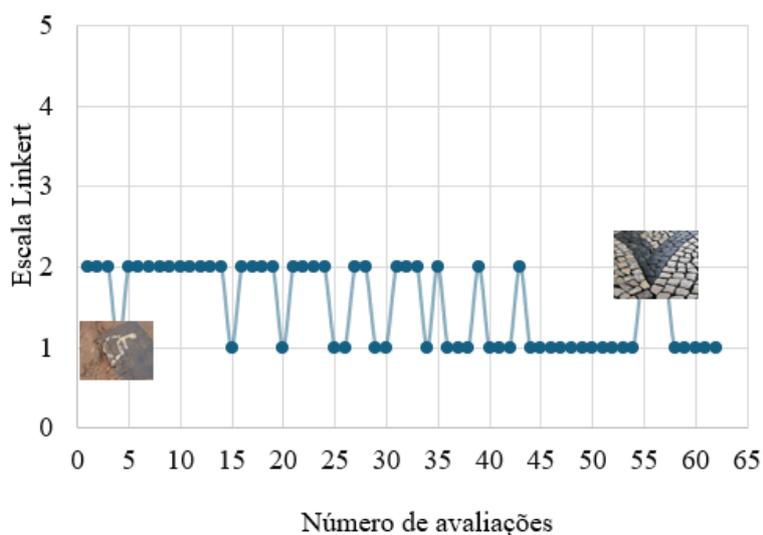
Gráfico 3. Avaliação dos defeitos mais comuns nas calçadas do trecho pedonais do trecho do quadrante 1 da cidade de Taquaritinga-SP

No Gráfico 3 observa-se que a avaliação dos defeitos das rampas de acessibilidade e calçadas nas 10 rampas totais presentes neste trecho, tiveram avaliação qualidade variando de péssima a regular.
