AVALIAÇÃO DA QUALIDADE DE ACESSIBILIDADE DO TRECHO PEDONAL INFERIOR DO CORREDOR DO QUADRANTE 1 DE TAQUARITINGA-SP***EVALUATION OF THE QUALITY OF ACCESSIBILITY OF THE LOWER PEDESTRIAN SECTION OF THE CORRIDOR OF QUADRANT 1 OF TAQUARITINGA-SP***

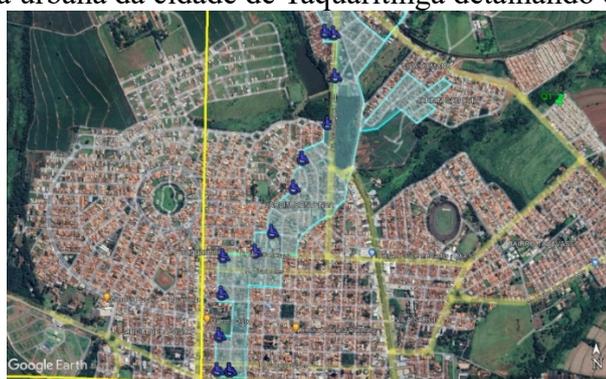
Figura 1. Mapa da área urbana da cidade de Taquaritinga detalhando os quadrantes da cidade.

Fonte: Elaborado pelos autores (2023); em amarelo os transectos Norte-Sul e Leste-Oeste; em azul representa a área estudada selecionada no quadrante 4 do corredor de acessibilidade da cidade de Taquaritinga-SP

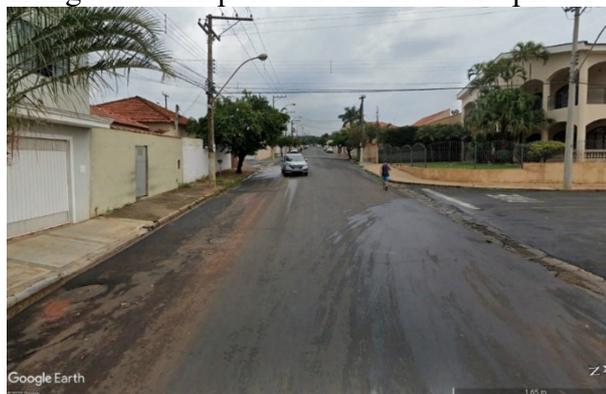
Figura 2. Rua de Taquaritinga-SP vista pelo “street view” do aplicativo Google Earth Pro.

Para a identificação dos cruzamentos das vias públicas no trecho sob estudo utilizou-se a ferramenta “street view”. Essa ferramenta possibilita observar o ambiente urbano a uma altura de 3 metros do solo, momento no qual são tiradas fotos das esquinas dos cruzamentos. São tiradas pelo menos 2 fotos de cada esquina, com foco na presença de rampas de acessibilidade para pessoas com deficiência, no tipo de revestimento das calçadas e nas condições de caminhada. Isso ajuda a identificar os principais problemas das calçadas sob a perspectiva das pessoas com deficiência física (Figura 2).

Fonte: Elaborado pelos autores (2023). Imagem captada pelo aplicativo *Google Earth Pro* ao nível do solo.

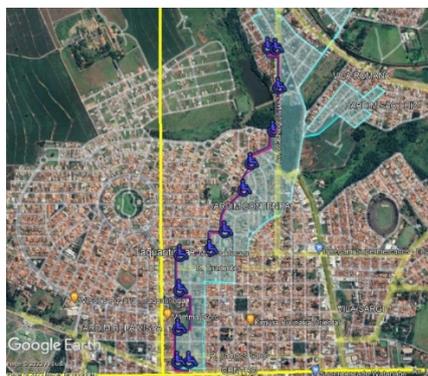
Figura 3. Área urbana da cidade de Taquaritinga detalhando trecho oeste do corredor de acessibilidade no quadrante 1

Na Figura 3 mostra o mapa da área urbana da cidade de Taquaritinga detalhando trecho oeste do corredor de acessibilidade no quadrante 1. Em amarelo denota os transsectos norte-sul e leste-oeste que delimitam o referido quadrante 1.

Fonte: Elaborado pelos autores (2023). Em azul-claro identifica o trecho oeste do corredor de acessibilidade no quadrante 1 da cidade de Taquaritinga — SP; o símbolo de “cadeirante em azul” indica o trecho objeto de investigação.

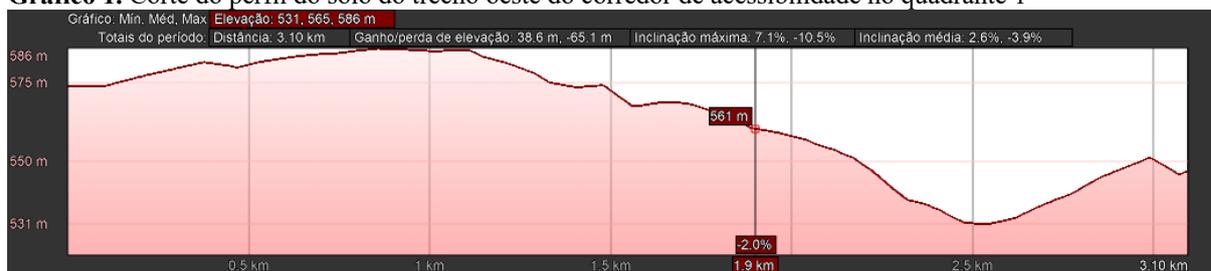
Gráfico 1. Corte do perfil do solo do trecho oeste do corredor de acessibilidade no quadrante 1

Conforme retratado na Gráfico 1, a distância medida para cada quadrante equivale a 3,10 km. É possível observar uma discrepância de 586 metros na Rua Carlos Gomes, cujas coordenadas de latitude são -21.403580° e longitude é -48.507896° , representando o ponto mais elevado. Em contraste com a Avenida Washington Luiz exibe uma elevação menor de 531 metros, com latitude de -21.393240° e longitude de -48.500318° .

Fonte: Elaborado pelos autores (2023); a imagem representa as diferentes elevações do trecho oeste do corredor de acessibilidade no quadrante 1 da cidade de Taquaritinga – SP

O uso específico desta ferramenta, disponível no software *Google Earth Pro* (Gráfico 1), é um recurso que permite que se faça o corte e determinação do perfil de elevação do solo. Diz respeito à diferença vertical entre uma posição geográfica específica e o nível médio do mar. Sua importância está em permitir que o traçado do corredor proposto neste estudo, atenda à declividade para o livre deslocamento das pessoas perclusas.

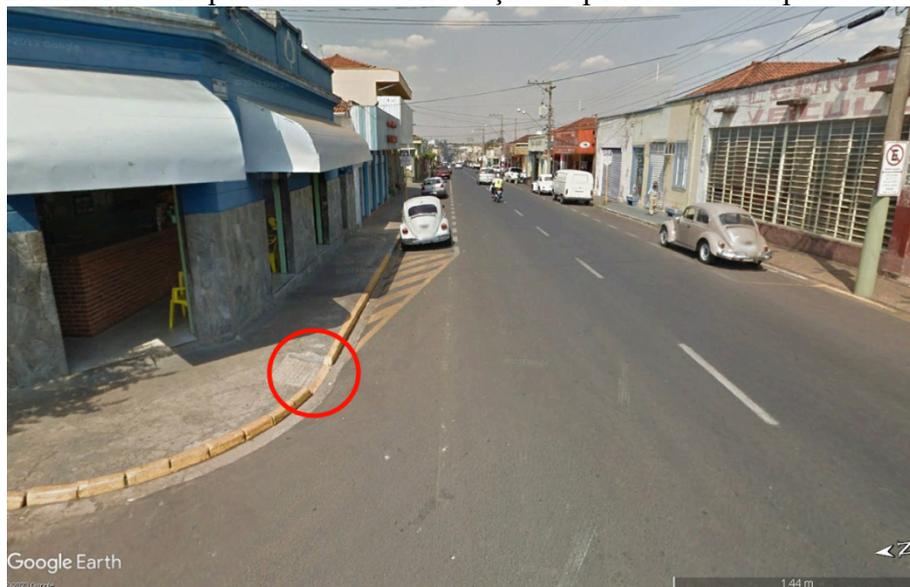
Figura 4. Detalhes de via pública de alta circulação de pedestres e rampas de acessibilidade.

Ao observar a Figura 4, é evidente que a qualidade dos espaços destinados aos pedestres revela irregularidades significativas na infraestrutura. Ainda que o material de revestimento da calçada possa ser de boa qualidade, a acessibilidade deixa muito a desejar. Neste local, localizada na Rua Prudente de Moraes, uma via na região central, extremamente movimentada, com o fluxo constante de veículos.

No círculo vermelho da Figura 4, nota-se que a acessibilidade propiciada pela rampa muito curta e acentuada péssima acessibilidade é resultado de uma série de fatores, notavelmente de construção inadequada a rampa e com irregularidade da calçada adjacente. Essas condições dificultam demasiadamente o acesso à rampa, comprometendo a facilidade de locomoção para pessoas com mobilidade reduzida ou com deficiência física.

Fonte: Elaborado pelos autores (2023); Circulo vermelho indica uma rampa de acesso fora das normas da ABNT

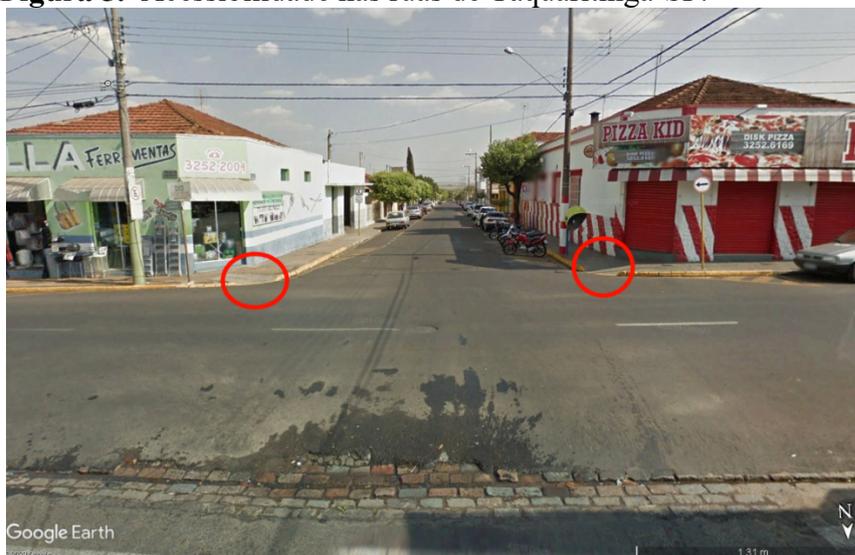
Figura 5. Acessibilidade nas ruas de Taquaritinga-SP.

Na Figura 5, nos dois círculos vermelhos mostrando duas rampas com qualidade boa. Ambas exibem uma inclinação moderada, tornando a entrada para pedestres mais convenientes no local. A superfície do revestimento das calçadas materiais variados, mas demonstrando uma boa qualidade, enquanto o asfalto é bem nivelado, contribuindo para uma circulação tanto de pedestres quanto de veículos (Godoy *et al.*, 2023; Rodrigues & Chiconato, 2023).

Fonte: Elaborado pelos autores (2023). Círculos vermelhos que há duas rampas de acessibilidade com boa inserção na guia da calçada.

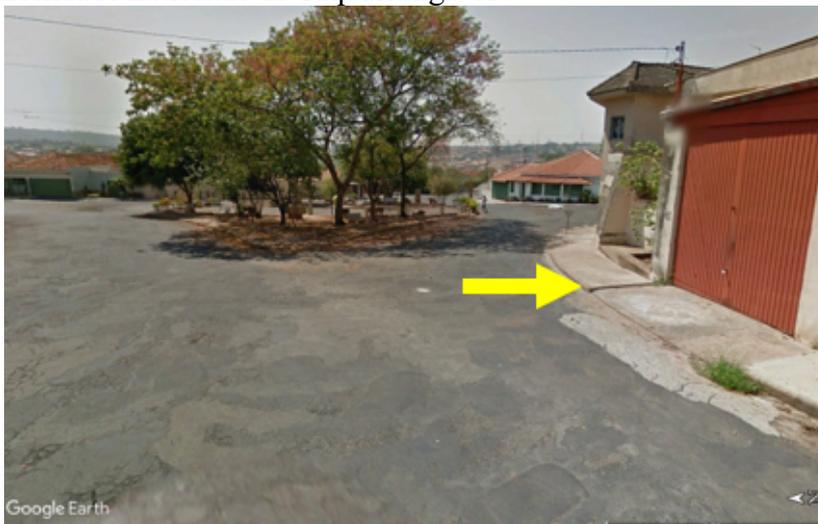
Figura 6. Pavimento asfáltico de qualidade duvidosa e ressalto em calçada no trecho sob estudo de acessibilidade na cidade de Taquaritinga-SP.

Conforme a ilustração na Figura 6, localizada nas coordenadas de latitude -21.397714° e longitude -48.502985° , é possível observar uma praça modesta na qual acessibilidade é insatisfatória. É possível notar ainda que o ressalto presente na calçada (seta amarela) representa

um entrave para pessoas perclusas. Nota-se que o pavimento asfáltico tem a qualidade comprometida pela quantidade exagerada de remendos, situação esta muito comum em vários trechos da cidade e deste trecho estudado. Em alguns casos representa um desafio adicional para a circulação de pessoas perclusas (Godoy *et al.*, 2023; Rodrigues & Chiconato, 2023).

Fonte: Elaborado pelos autores (2023); Seta amarela indica defeito muito comum nos revestimentos das calçadas do trecho urbano sob estudo

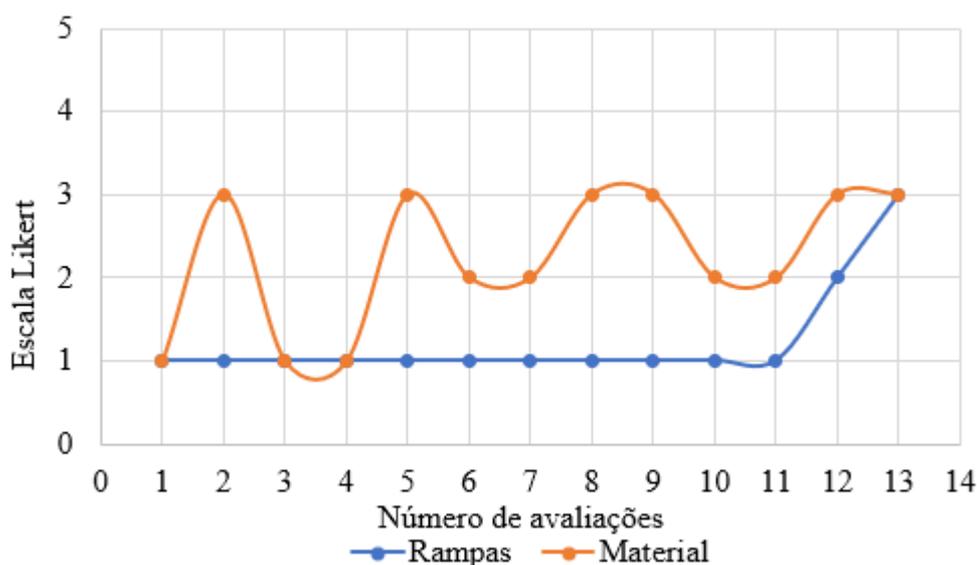
Gráfico 2. Relação entre qualidade das rampas e materiais dos espaços pedonais

No Gráfico 2 fica nítido que a qualidade das rampas de acessibilidade e os tipos de materiais normalmente verificados neste estudo são independentes.

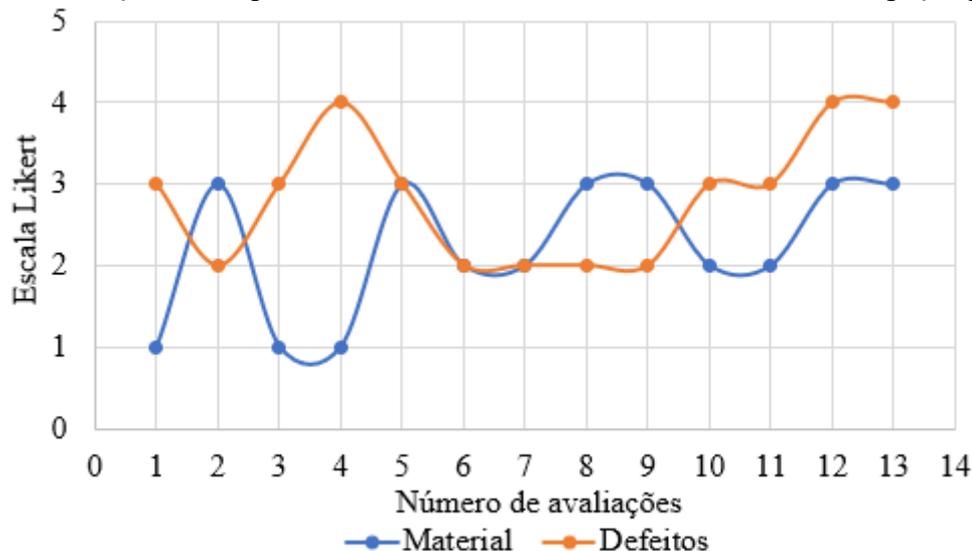
Gráfico 3: Relação entre qualidade dos e defeitos dos revestimentos dos espaços pedonais

No Gráfico 3, é claramente evidente que a qualidade dos materiais está significativamente abaixo dos padrões desejados, sendo, no entanto, igualmente notável que os defeitos também apresentam níveis insatisfatórios de qualidade (Rodrigues & Chiconato, 2023).

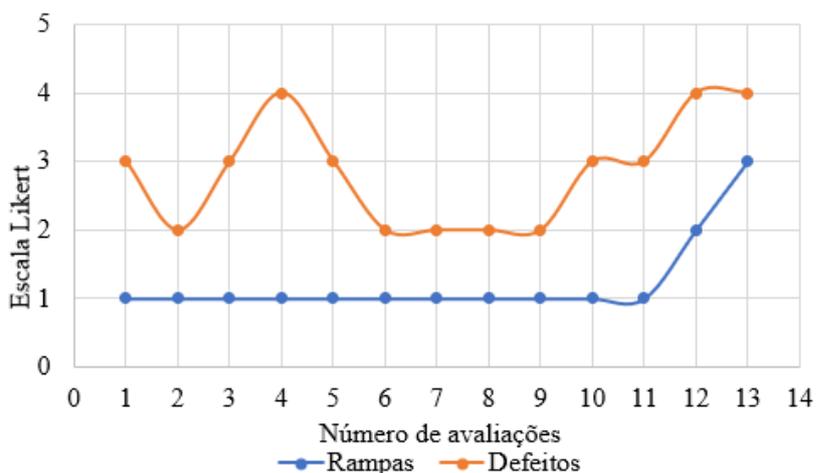
Gráfico 4: Relação entre qualidade das rampas e defeitos dos revestimentos dos espaços pedonais

No Gráfico 4, é possível identificar uma notável carência de rampas, e mesmo nos casos em que estas estão presentes, é inegável a má qualidade do material empregado. Tal situação resulta em uma presença quase insignificante de rampas devido à inadequação dos materiais utilizados (Rodrigues & Chiconato, 2023).
