**ACESSIBILIDADE PEDONAL NO TRECHO INFERIOR DO PRIMEIRO
QUADRANTE DA CIDADE DE TAQUARITINGA-SP*****PEDESTRIAN ACCESSIBILITY IN THE LOWER SECTION OF THE FIRST
QUADRANT OF THE CITY OF TAQUARITINGA-SP***

Débora Caroline Lopes - lopesdebora783@gmail.com
Faculdade de Tecnologia de Taquaritinga- Taquaritinga – São Paulo – Brasil

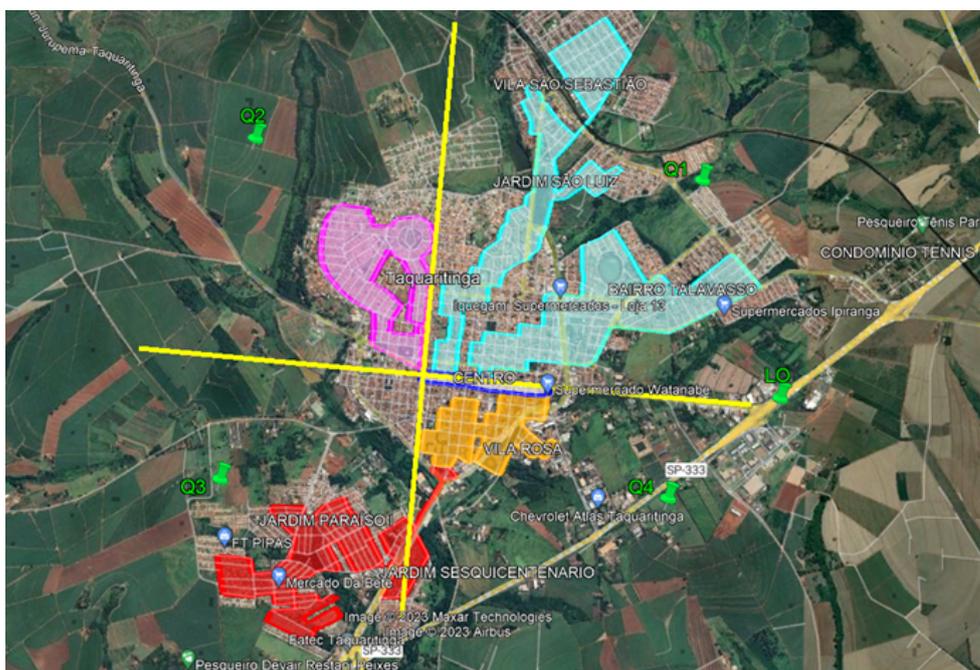
Figura 1. Demarcação dos corredores de acessibilidade da cidade de Taquaritinga-SP

Fonte: Elaborado pelos autores (2023); em azul claro diz respeito aos corredores de acessibilidade do quadrante 1; em rosa diz respeito ao corredor de acessibilidade; em vermelho diz respeito ao corredor de acessibilidade do quadrante 3; Em laranja diz respeito ao corredor de acessibilidade do quadrante 4. Linhas amarelas indicam linhas norte-sul e leste-oeste que dividem os quadrantes; Seta em amarelo indica a área deste estudo.

Para iniciar a demarcação da área urbana foi necessária a divisão desta em 4 quadrantes (Q1, Q2, Q3 e Q4) com linhas norte-sul e Leste-Oeste, formando-se um ângulo reto (Figura 1). Para a execução dessa prática utilizou-se da ferramenta na aba superior chamada “caminho”. Na sequência, fez-se uso da ferramenta “marcador” para identificar os quadrantes do distrito em área urbanizada. Para a demarcação da área de mapeamento da acessibilidade recorreu-se ao uso da ferramenta “polígono”, a qual permite medir com exatidão o perímetro e área, e para a construção de traçados retos ou sinuosos usa se a ferramenta “caminho” e com isso manualmente constrói-se o mapa.

A área da Figura 1, a qual parte dela representa o objeto deste estudo, caracteriza-se por ser uma região densamente urbanizada e com uma infraestrutura bem consolidada. No entanto, foi possível notar que o poder público local não se ateuve ao atendimento da infraestrutura voltada para as pessoas perclusas, assim como foi verificado por Godoy *et al.* (2023), na cidade de Dobrada-SP.

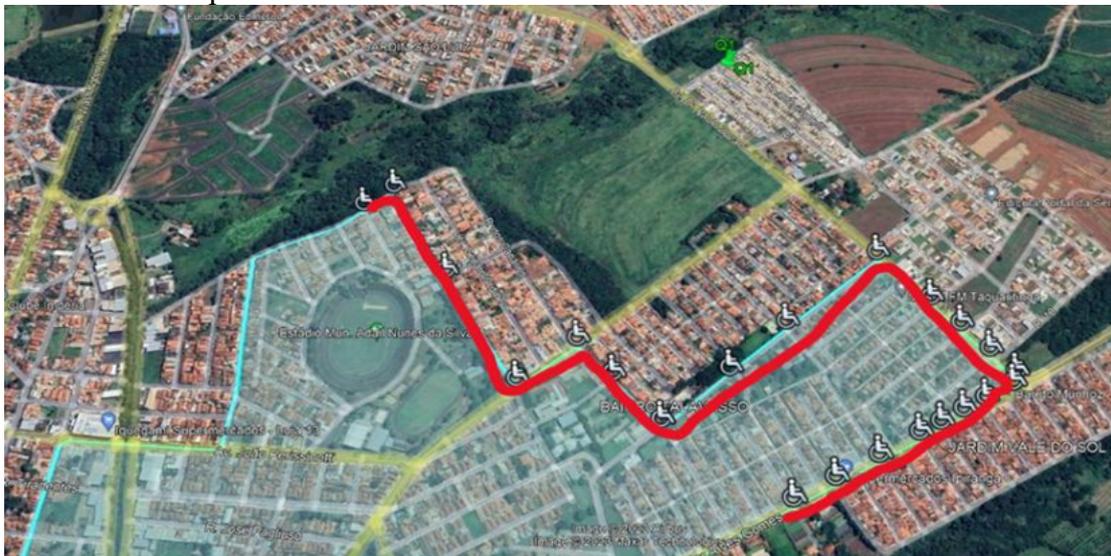
Figura 2. Detalhe do corredor de acessibilidade leste, quadrante 1, objeto deste estudo em seu trecho superior.

Fonte: Elaborado pelos autores (2023); Em vermelho o trecho superior do corredor de acessibilidade do quadrante 1 sob estudo. Em azul indica símbolo de acessibilidade.

Para a realização do estudo de acessibilidade do corredor leste do quadrante 1 (Figura 2, contorno em vermelho) considerou-se 25 cruzamentos no trecho demarcado.

O perímetro do polígono do corredor central é 7,53 km, do trecho em azul (Figura 2) apresenta uma área respectiva de 123 hectares.

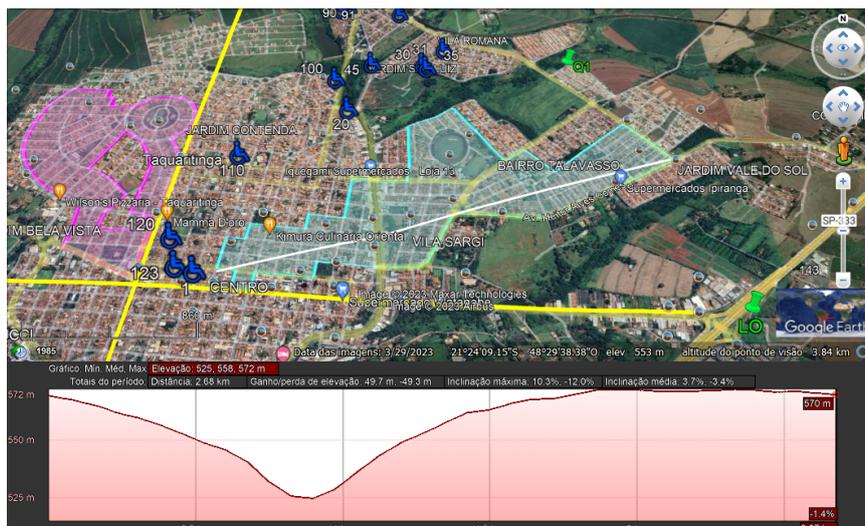
Figura 3. Destaque para o corredor leste de acessibilidade do quadrante 1 da área urbana da cidade de Taquaritinga-SP

O corredor objeto de estudo apresenta 85 cruzamentos. O ponto mais alto dos corredores está a 582 m acima do nível do mar (Figura 3), enquanto a área mais baixa está a 571 m acima do nível do mar. A inclinação média do corredor de 4,6%, utilizando ferramenta específica do software, a qual permite o corte e elevação do perfil do solo (Figura 3).

Fonte: Elaborado pelos autores (2023); Destaque para o corredor leste de acessibilidade do quadrante 1 da área urbana da cidade de Taquaritinga-SP.

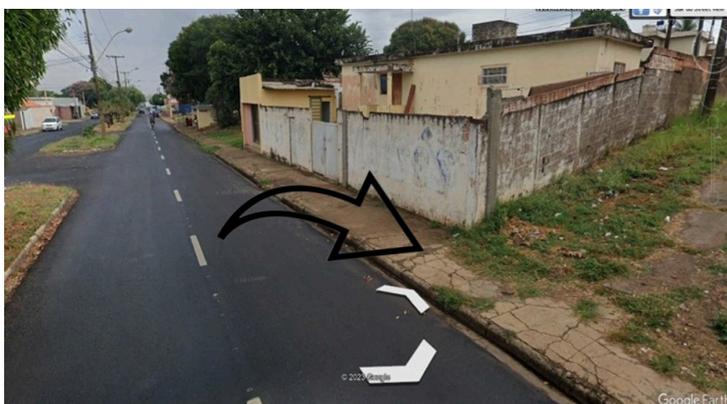
Figura 6: Revestimento da calçada mostrando defeitos graves para trânsito de pessoas perclusas

Fonte: Elaborada pelos autores (2023); seta em preto mostra o estrago que a calçada se encontra podendo haver acidentes para pessoas com deficiência física, calçada sem nenhum cuidado, toda quebrada.

Nesse trabalho foi possível compreender que a falta de acessibilidade não apenas limita a participação dessas pessoas na sociedade, mas também prejudica sua saúde e qualidade de vida, levando muitos cadeirantes a se tornarem sedentários devido às barreiras físicas que encontram em seu dia a dia. Na figura 4 mostra a calçada em um estado lastimável de conservação, com todas as suas superfícies quebradas e danificadas. O concreto está rachado e afundado em muitos pontos, tomando o caminhar quase impossível e, certamente, perigoso (Rodrigues & Chiconato, 2023). Além disso, ela está completamente tomada pelos matos e vegetação descontrolada, o que agrava ainda mais a situação, tornando-a quase intransitável. Tal situação é recorrente no trecho sob estudo e merece atenção das autoridades públicas (Figuras 6 e 7).

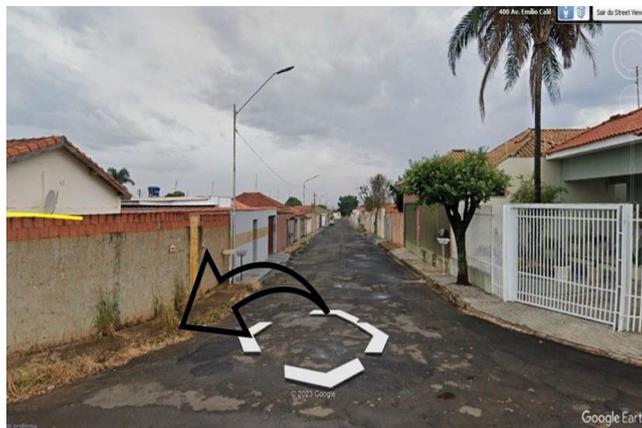
Figura 7: Espaço pedonal no trecho sob estudo mostrando o contraste de espaços pedonais.

Na figura 7 fica bem nítido o contraste entre os espaços pedonais no trecho sob estudo. Qualidade de manutenção a desejar (seta preta), além de arborização, obstruindo a passagem de um pedestre ou de uma pessoa perclusa. É possível identificar visualmente ainda o péssimo estado de conservação do pavimento asfáltico, muito comum no trecho sob estudo, o qual é corroborado pelos estudos de Godoy *et al.* (2023).

Fonte: Elaborada pelos autores (2023); Seta em preto indica qualidade a desejar no espaço pedonal; Seta em laranja indica presença de arborização dificultando o trânsito de pedestres.

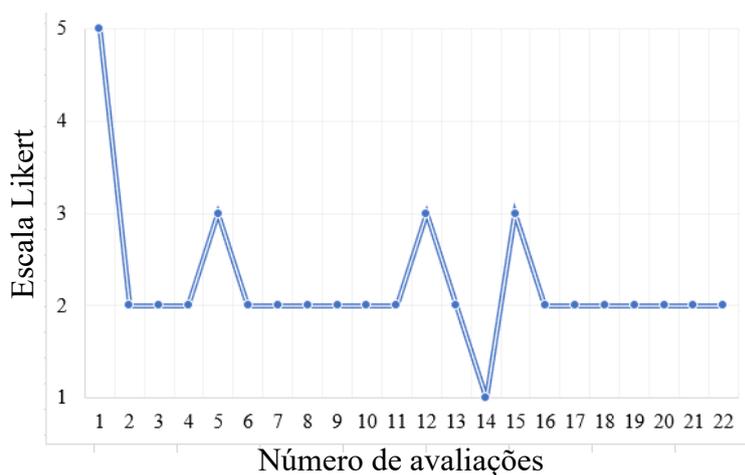
Gráfico 1. Defeitos mais comuns nos espaços pedonais

Fonte: Elaborado pelos autores (2023); Na escala Likert: 1, 2, 3, 4 e 5 indicam, respectivamente, defeito péssimo, defeito regular, defeito com pouco comprometimento (bom), defeito com muito pouco comprometimento e ausência de defeito.

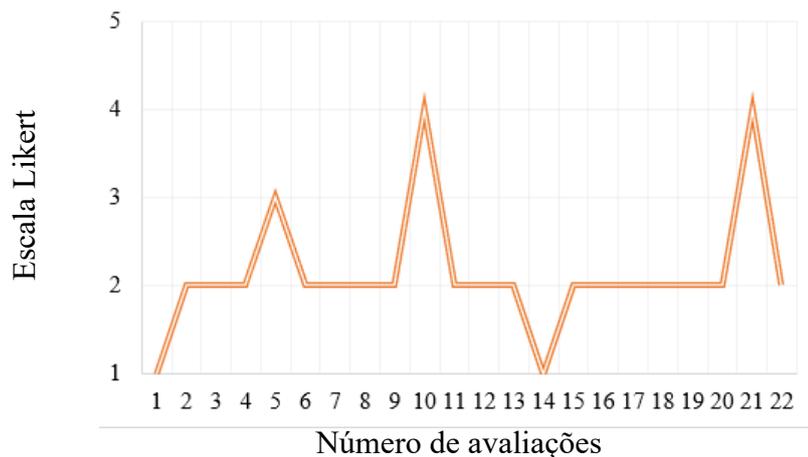
Gráfico 2. Qualidade das rampas de acessibilidade no trecho sob estudo na cidade de Taquaritinga-SP.

Fonte: Elaborado pelos autores (2023); 1,2,3,4 e 5 na escala Likert indica respectivamente qualidade de rampa péssima; regular; boa, muito boa e excelente.

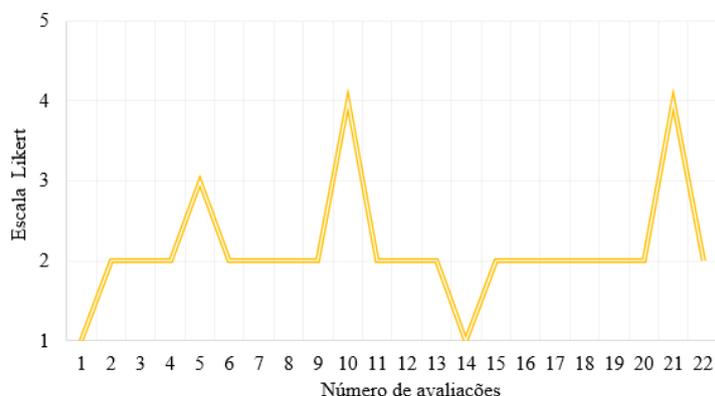
Gráfico3: No gráfico abaixo mostram-se as avaliações dos tipos de materiais nos espaços pedonais.

No Gráfico 3 desperta a atenção para as avaliações dos tipos de materiais nos espaços pedonais e indica que a qualidade dos materiais se encontra em sua maioria entre classificação ruim e regular (Rodrigues & Chiconato, 2023). Neste aspecto, a acessibilidade não é apenas uma questão de direitos, mas também de garantir que todos tenham acesso ao trabalho, lazer, educação e deslocamento de forma fácil e independente. Portanto, é fundamental que busquemos construir uma cidade que proporcione autonomia e independência para todos os cidadãos, lembrando sempre que a acessibilidade é um direito de todos, e não apenas dos cadeirantes.
