**AVALIAÇÃO PEDONAL DO TRECHO OESTE DO CORREDOR DE
ACESSIBILIDADE DO QUADRANTE 2 DA CIDADE DE TAQUARITINGA-SP*****PENDONAL EVALUATION OF THE WEST SECTION OF THE ACCESSIBILITY
CORRIDOR OF QUADRANT 2 OF THE CITY OF TAQUARITINGA-SP***

Mirian Vitoria da Silva - mirian.silva15@fatec.sp.gov.br
Faculdade de Tecnologia de Taquaritinga (Fatec) - Taquaritinga - SP –Brasil

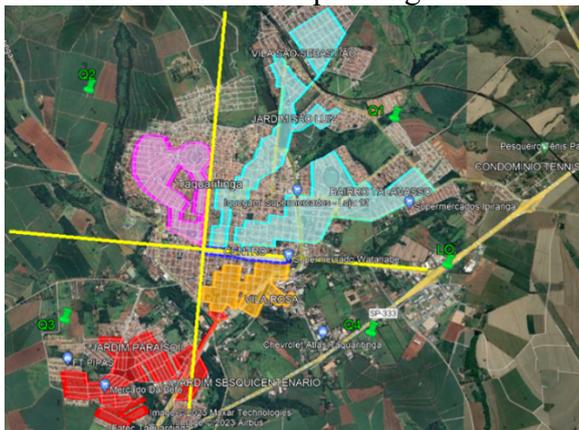
Figura 1. Mapa da área urbana da cidade de Taquaritinga detalhando os quadrantes da cidade.

Fonte: Elaborado pelos autores (2023); em rosa o corredor de acessibilidade do quadrante 2; em amarelo os transectos norte-sul e Leste-Oeste; em verde a identificação dos quadrantes da área urbana; em laranja o polígono de acessibilidade na região central da cidade de Taquaritinga-SP.

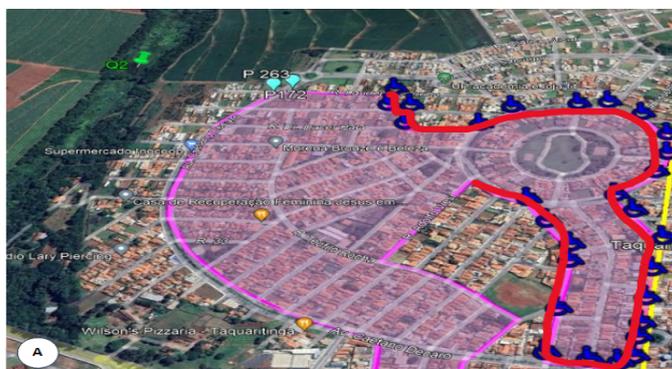
Figura 2: Imagem do quadrante 2, trecho superior

Fonte: Elaborado pelos autores (2023); Em vermelho: Trecho superior do corredor de acessibilidade do quadrante 2 sob estudo. Em Azul: indica símbolo de acessibilidade; em Rosa: continuação do trecho leste do corredor de acessibilidade do quadrante 2; Em amarelo: parte do transecto norte-sul da divisão dos quadrantes da região urbana da cidade Taquaritinga-SP.

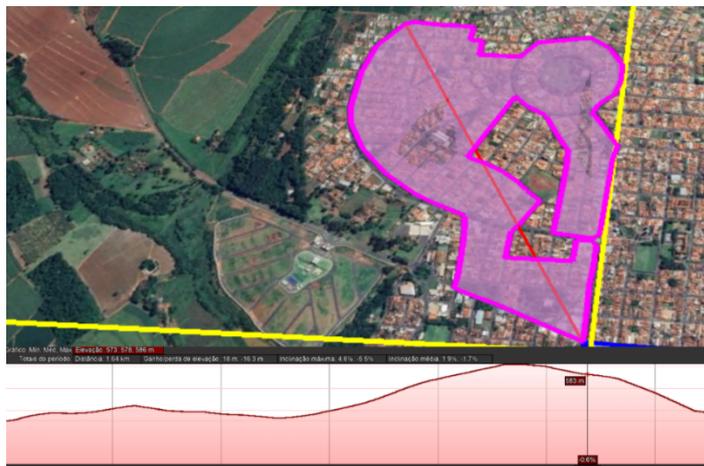
Figura 3. Corredor 2 do quadrante 2 da área urbana da cidade de Taquaritinga-SP

O perímetro do polígono da região sob estudo (Figura 3), polígono na cor rosa é 6,58 km, enquanto a área respectiva é de 78,5 hectares. Os três corredores perfazem 47 cruzamentos entre as vias públicas desta região de estudo, ou seja, 144 esquinas. O ponto mais alto dos corredores está a 574 m acima do nível do mar (Figura 3). A área mais baixa está a 571 m acima do nível do mar. A inclinação das vias citadas varia de 1,6% a 8,0%, e uma inclinação média dos três corredores de 4,6%, com comprimento médio de cada corredor de 1,13 km.

Fonte: Elaborado pelos autores (2023); Em rosa indica corredor de acessibilidade do Quadrante 2; Em vermelho representa inclinação do solo no corredor do trecho

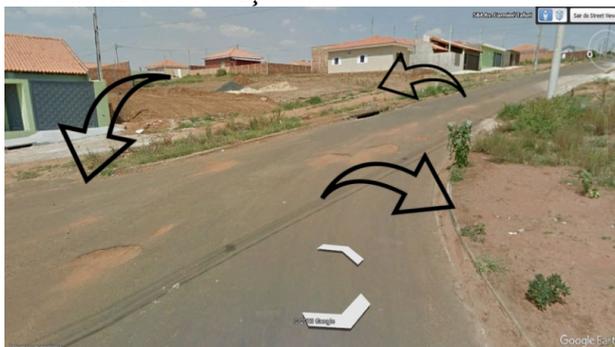
Figura 4. Imagem do trecho, notamos que nela há vários defeitos, desde a falta de um pavimento adequado até a ausência de calçadas.

Fonte: Elaborado pelos autores (2023). Setas em preto: indicam uma qualidade do acesso pedonal, com a ausência de cuidados com o revestimento, principalmente nos bairros mais afastados.

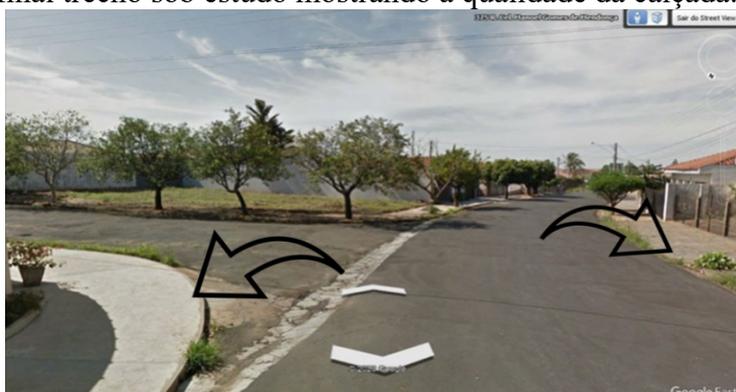
Figura 5. Ponto final trecho sob estudo mostrando a qualidade da calçada.

Fonte: Elaborado pelos autores (2023). Imagem Trecho final, quadrante 2. Setas em preto: indicam uma qualidade do acesso pedonal com material do tipo argamassa sarrafeada.

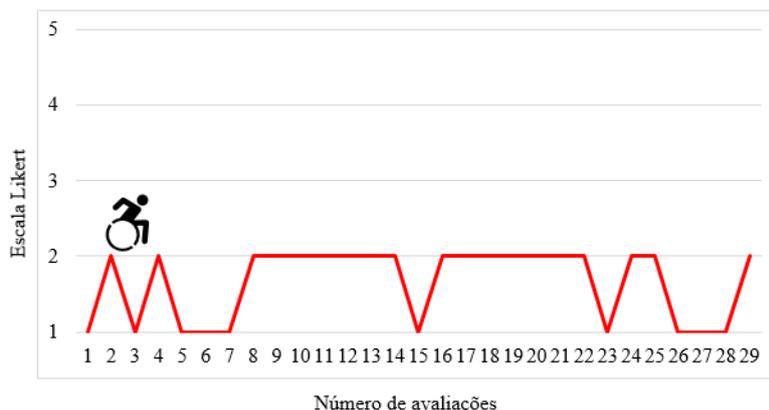
Gráfico 1. Avaliação da qualidade das rampas de acessibilidade no trecho sob estudo no quadrante 2 da cidade de Taquaritinga-SP

Fonte: Elaborado pelos autores (2023); qualidade das rampas quadrante trecho superior

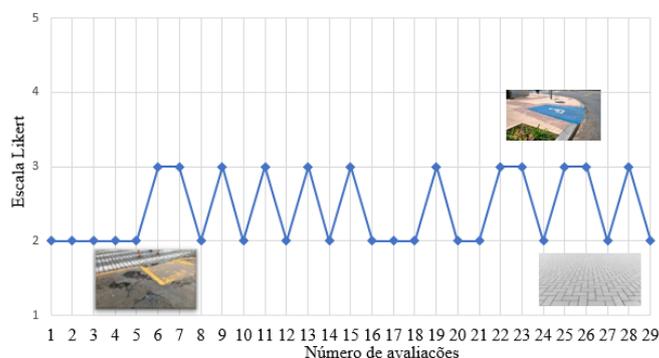
Gráfico 2. Avaliação da qualidade dos tipos de materiais usuais nos espaços pedonais

Fonte: Elaborado pelos autores (2023); 2: indica avaliação de rampa regular; 3: indica avaliação de qualidade de rampa considerada boa.

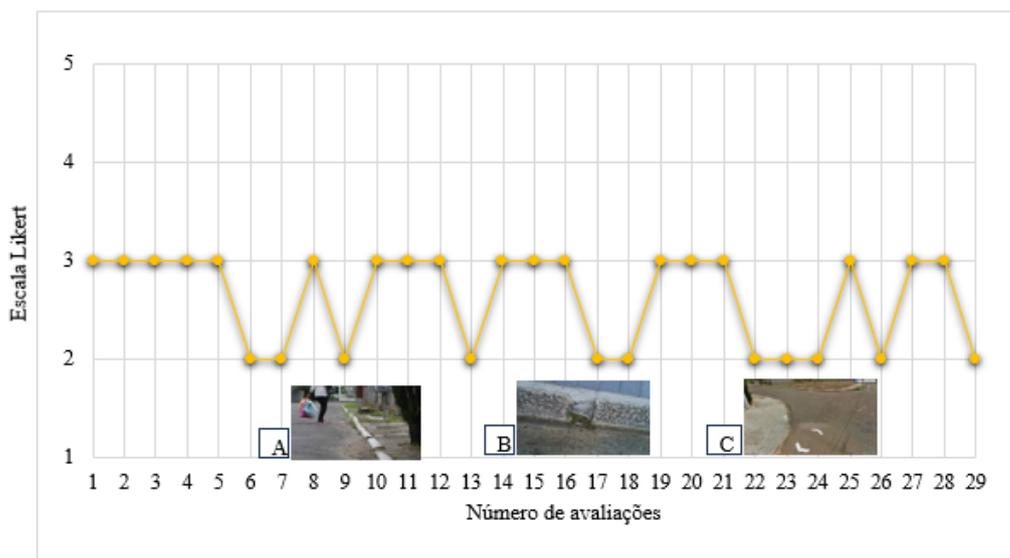
Gráfico 3. Avaliação dos defeitos mais usuais nos espaços pedonais do trecho sob estudo.

Fonte: Elaborado pelos autores (2023); A: Indica uma calçada com concreto rachado, tornando o caminhar perigoso, B: indica uma calçada em estado lastimável, com todas as superfícies danificadas, C: indica uma calçada com ausência de acesso pedonal.

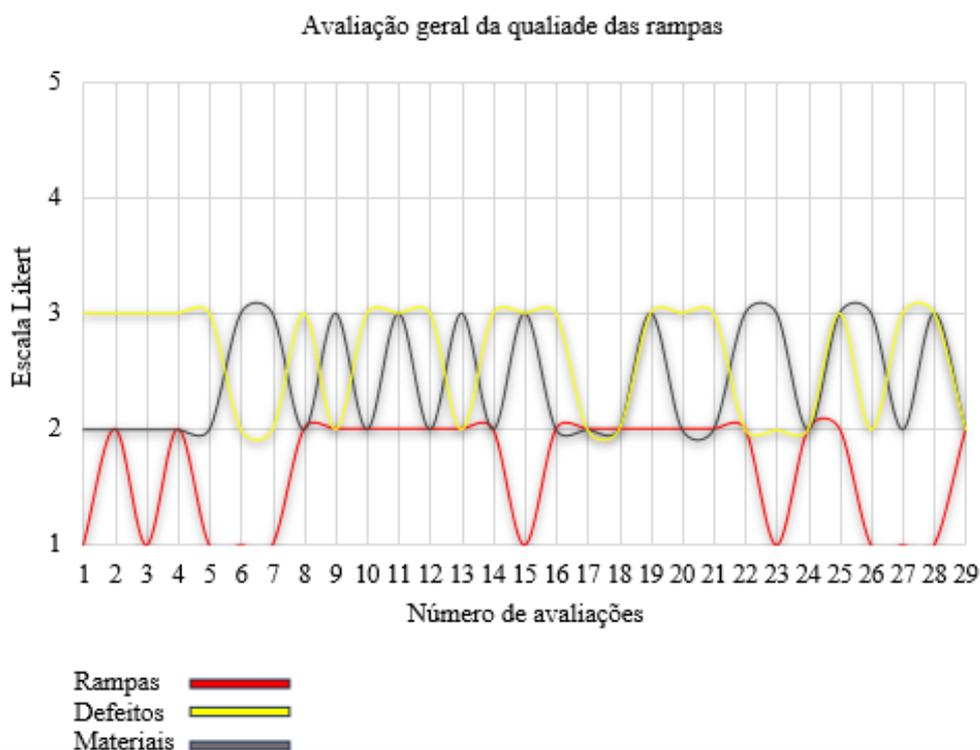
O Gráfico 4 representa uma avaliação geral da qualidade das rampas no local analisado, considerando a inclinação adequada, o estado do material utilizado e a presença de defeitos. Os dados mostram haver uma relação mais direta entre defeitos das calçadas e o tipo de material utilizados. Já as rampas ou não estão presentes, e quando estão presentes tem uma avaliação considerada regular, ou seja, apresenta imperfeições para o livre acesso de pessoas perclusas (Godoy *et al.*, 2023; Rodrigues & Chiconato, 2023).

Gráfico 4. Relação entre qualidade das rampas, dos materiais utilizados nas calçadas e o grau de defeitos mais comuns das vias públicas no trecho estudado.

Fonte: Elaborado pelos autores (2023); gráfico descritivo pontos do trecho superior quadrante 2: Linha amarela indica defeitos usuais nos espaços pedonais; Linha azul indica grau de qualidade dos materiais utilizados nos espaços pedonais; Linha vermelha indica o grau de qualidade das rampas de acessibilidade no trecho estudado.
